**PROJEKT BUDOWLANY  
Z PROGRAMEM PRAC KONSERWATORSKICH**

**Dotyczący:** remontu Kaplicy Grobowej oraz przyległego terenu  
wraz z zabezpieczeniem reliktyw nagrobków  
i pozostałości murów w miejscowości Żuławki.

**Adres:** 82-103 Żuławki, gm. Stegna  
Jednostka ewidencyjna 221004\_2 - Stegna  
Obręb ewidencyjny 0019 - Żuławki  
Działka ewidencyjna 111

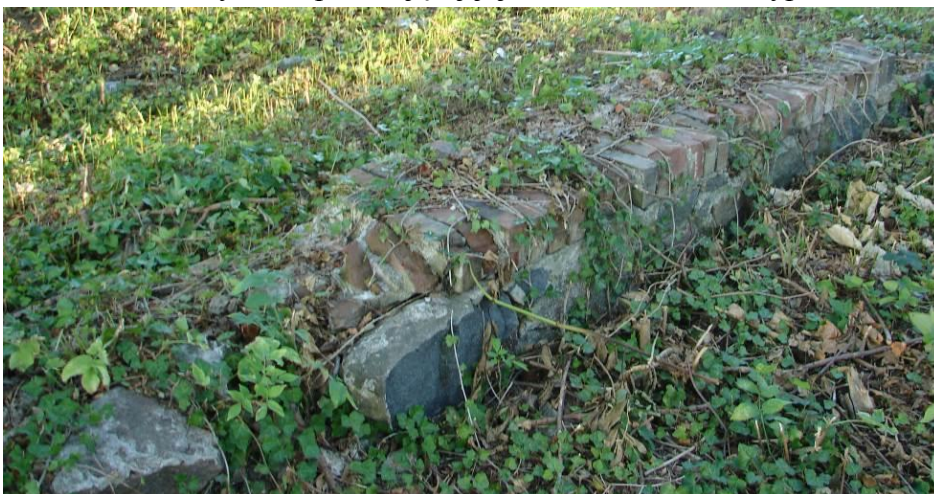
Na terenie posesji zlokalizowane są pozostałości murów kościoła i relikty nagrobków. Relikty murów zarośnięte i poprzeraśnięte korzeniami drzew i krzewów w złym stanie technicznym. Nagrobki w większości zniszczone, uszkodzone, porośnięte glonami i porostami.

Pozostałości murów kościoła oczyścić z porastającej jej roślinności, teren wyprofilować ze spadkiem do muru.

Przebrać uszkodzone fragmenty muru z wykorzystaniem materiału rozbiórkowego. Do przebrania stosować zaprawę trasową.
