PROJEKT ARCHITEKTONICZNO-BUDOWLANY

**REMONT I CZĘŚCIOWA ROZBIÓRKA KOMINA
ZLOKALIZOWANEGO PRZY BUDYNKU W
MIEJSCOWOŚCI ŻUŁAWKI 72, NA TERENIE
DZIAŁEK NUMER 238/1 I 238/2**

EKSPERTYZA TECHNICZNA

dotycząca stanu technicznego komina przy budynku dawnej mleczarni, położonego w miejscowości Żuławki nr 72 usadowionego na działkach nr 238/1 i 238/2

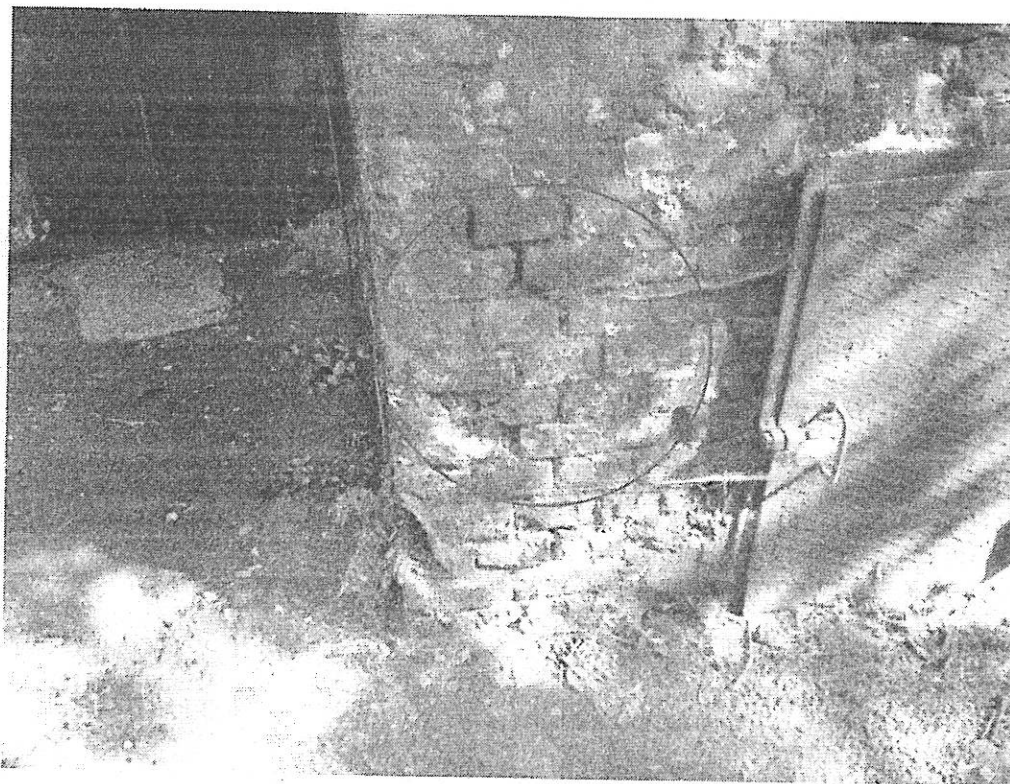
Ściany murowane z cegły pełnej na zaprawie cementowo-wapiennej. Malowane w późniejszym okresie w przycokołowej strefie jako kontynuacja elewacji budynku. Powyżej częściowo bielone. Widoczne ubytki w fugach i lokalne wykruszenia charakterystyczne dla uszkodzeń mechanicznych, poza tym nie stwierdzono znaczących spękań ani zarysowań. Po oględzinach określa się stan ścian murowanych podbudowy komina jako dobry.

Fot. 4. Ubytki w fugach i wykruszenia cegieł.

Niezbędne jest uzupełnieni ubytków w fugach i naprawa wykruszonych miejsc w cegłach przy użyciu zapraw naprawczych. W miejscu ubytków spoin przekraczających 50cm w spoinę należy wkleić pręt stalowy łącznikowy.

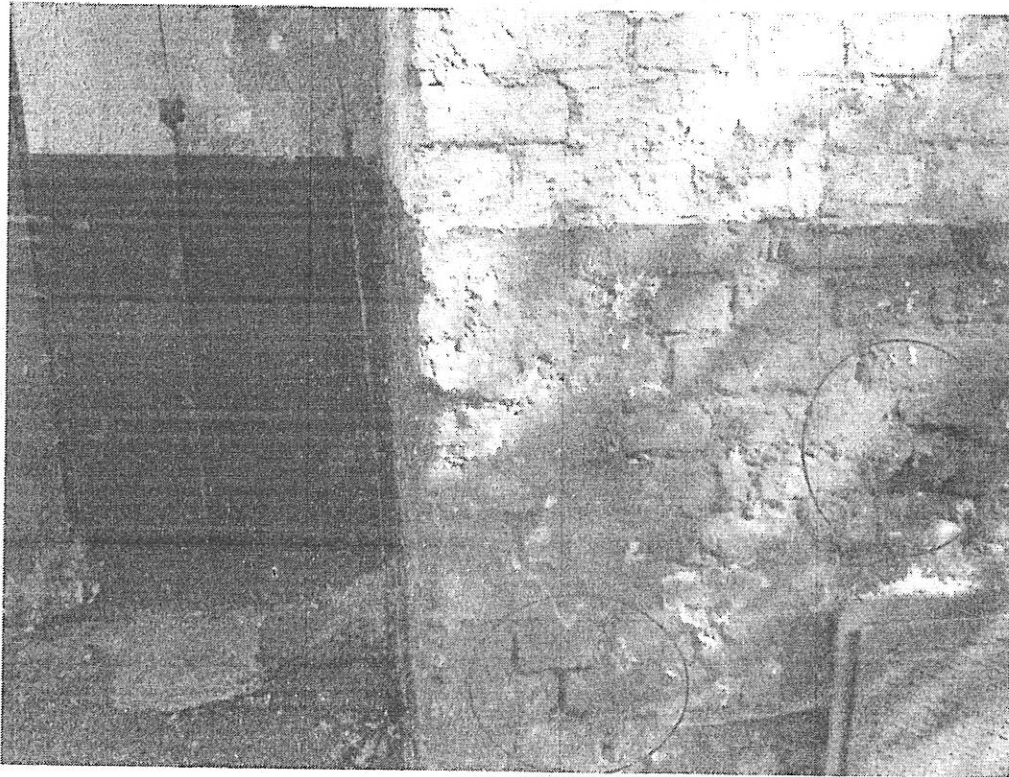
Fot. 5. Ubytki w fugach i wykruszenia cegieł.

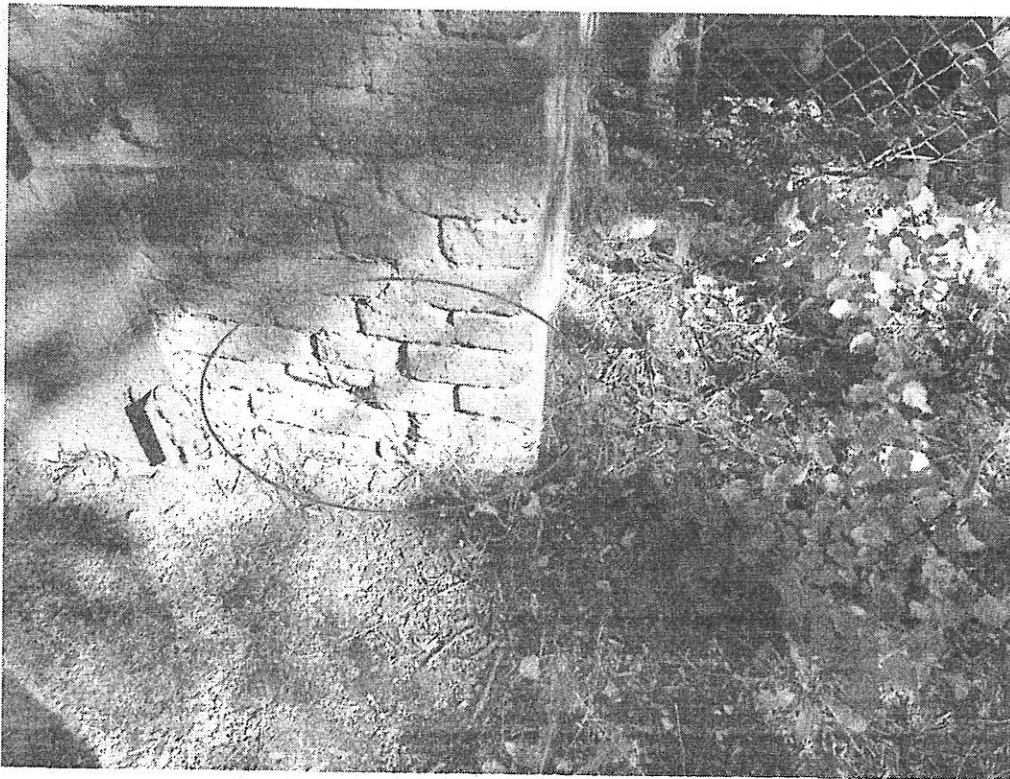
Fot. 6. Ubytki w fugach w strefie cokołowej.

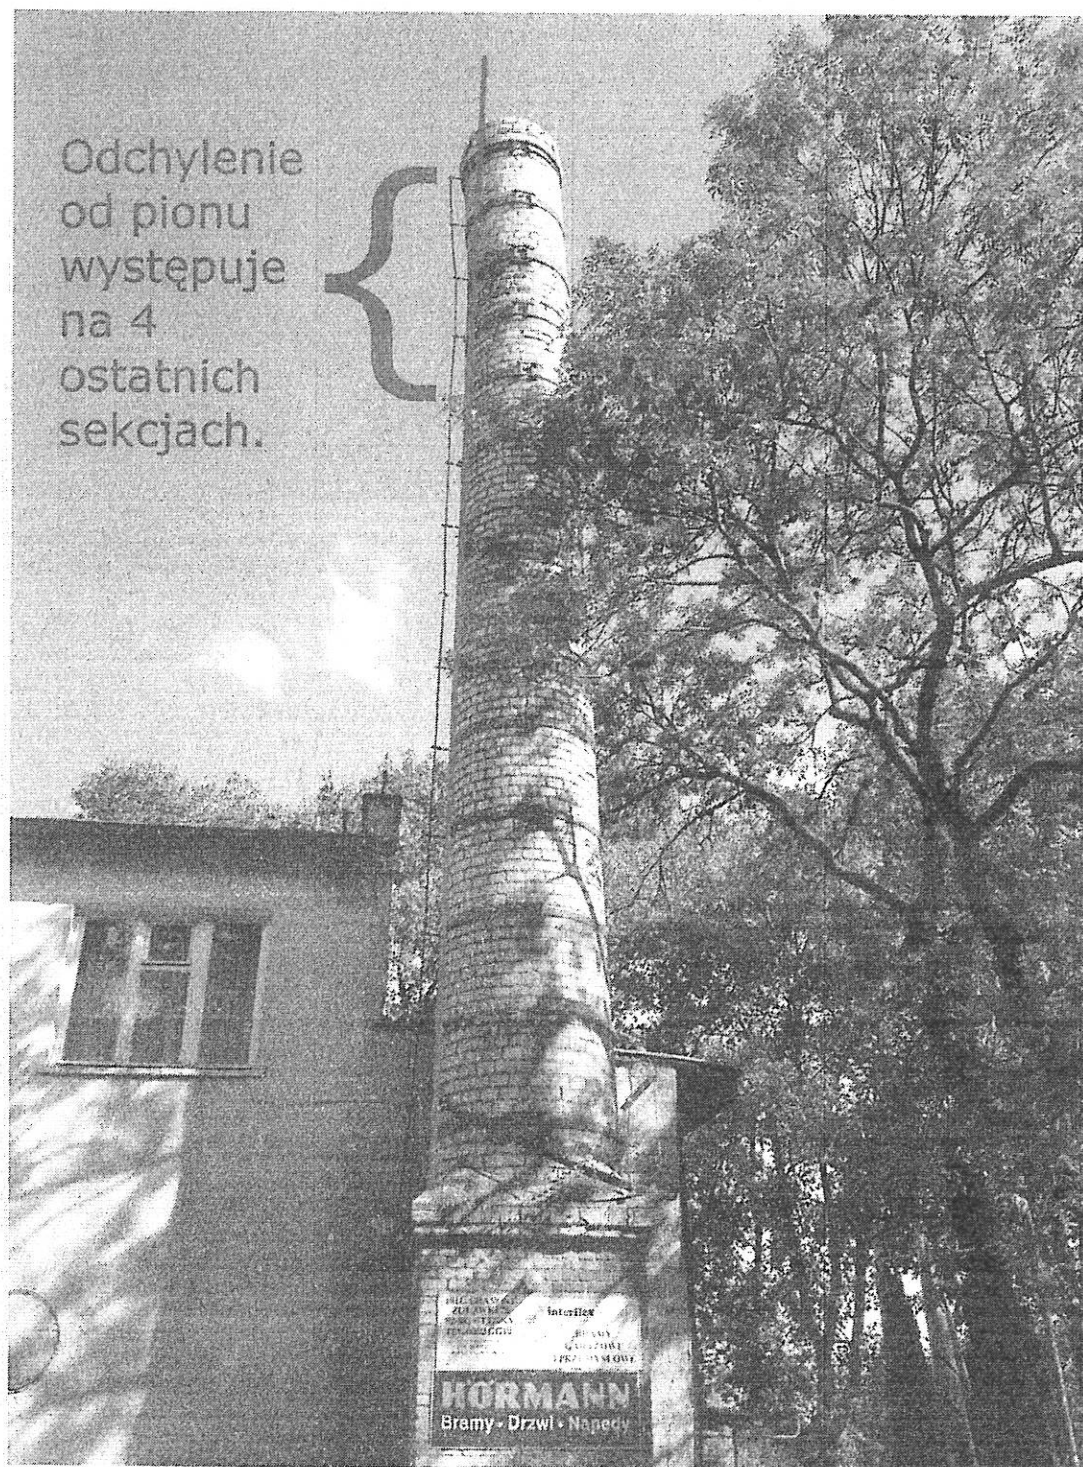
Na obecną chwilę nie stwierdzono zagrożenia katastrofą budowlaną. Stan ścian komina oceniono jako dobry, tylko ostatnią część ze względu niezabezpieczoną i poluzowaną na połączeniach koroną wieńczącą oraz odchylenie od pionu jako niedostateczną.

Fot. 7. Odchylenie ścian komina w górnej części.

Obecny stan techniczny ścian komina nie grozi katastrofą budowlaną, natomiast jego pochylenie w połączeniu z ubytkami w fugach oraz luźnymi cegłami w koronie może stanowić potencjalne zagrożenie, szczególnie przy niekorzystnych zjawiskach atmosferycznych (np. silne podmuchy wiatru) i sukcesywnie powodować dalszą degradację konstrukcji. Obecny stan konstrukcji bez przeprowadzonej naprawy będzie w przeciągu kilku-kilkunastu miesięcy stanowić realne zagrożenie dla bezpieczeństwa użytkowników drogi jak i osób mieszkających i/lub przybywających w bezpośrednim sąsiedztwie komina.

Po zakończeniu prac rozbiórkowych należy bezwzględnie uzupełnić wszystkie ubytki fug i lokalnych wykruszeń cegieł oraz wymienić stalowe obejmy na nowe, zachowując przy tym ich obecny rozstaw.

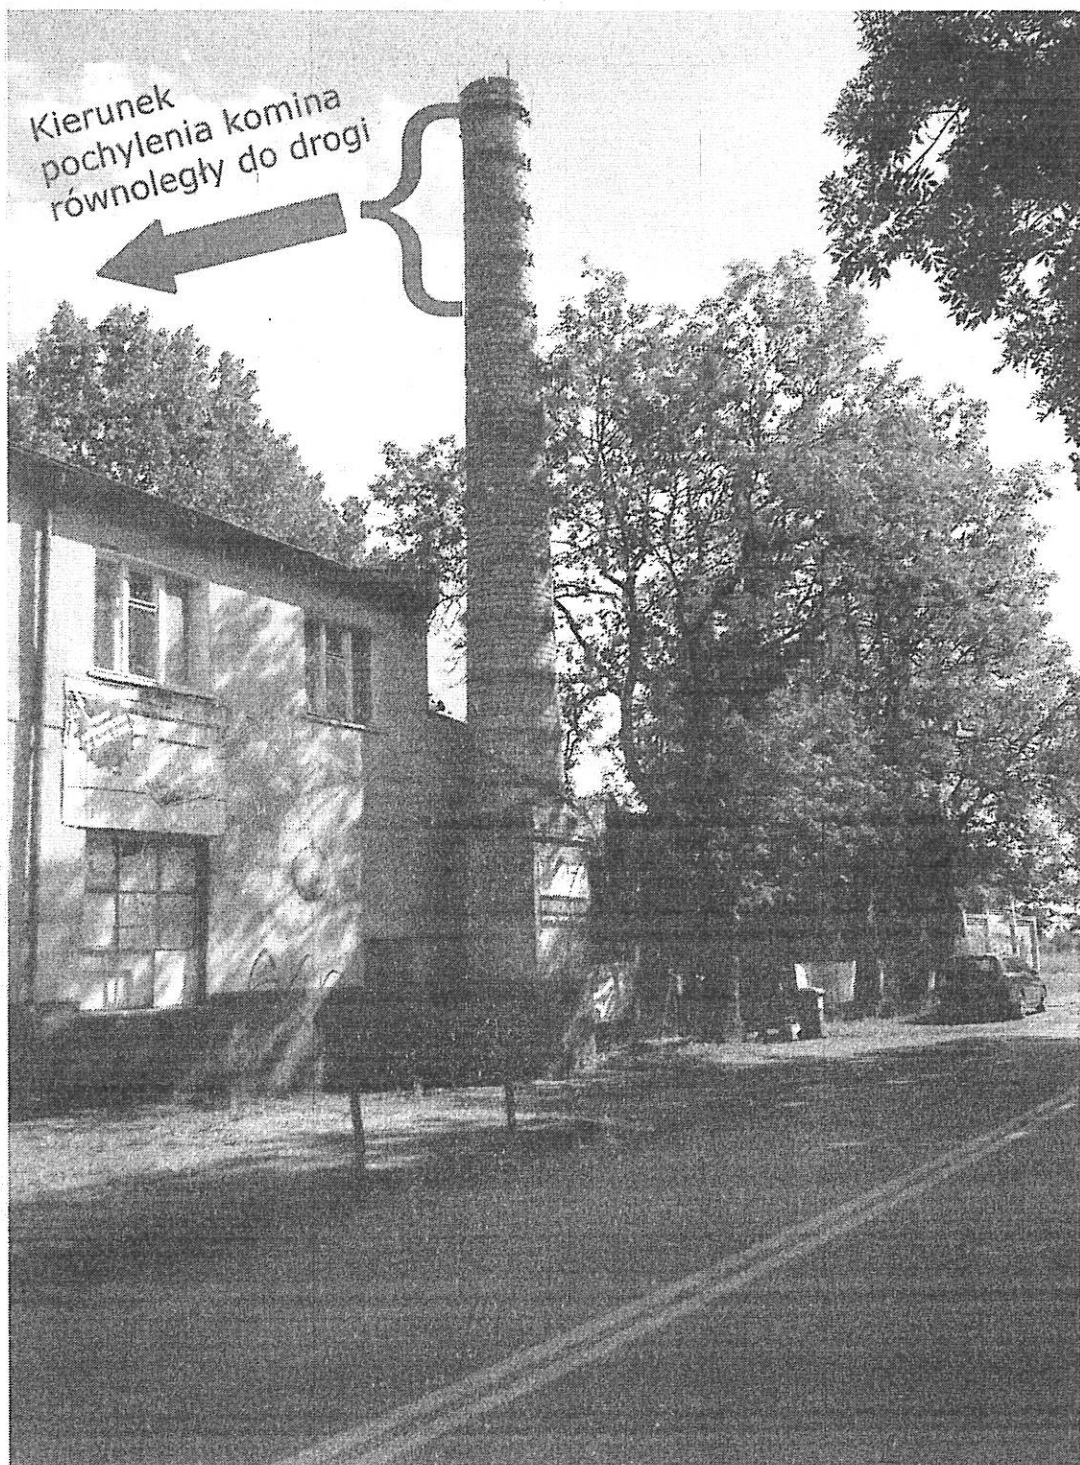
Fot. 8. Odchylenie ścian komina w górnej części.

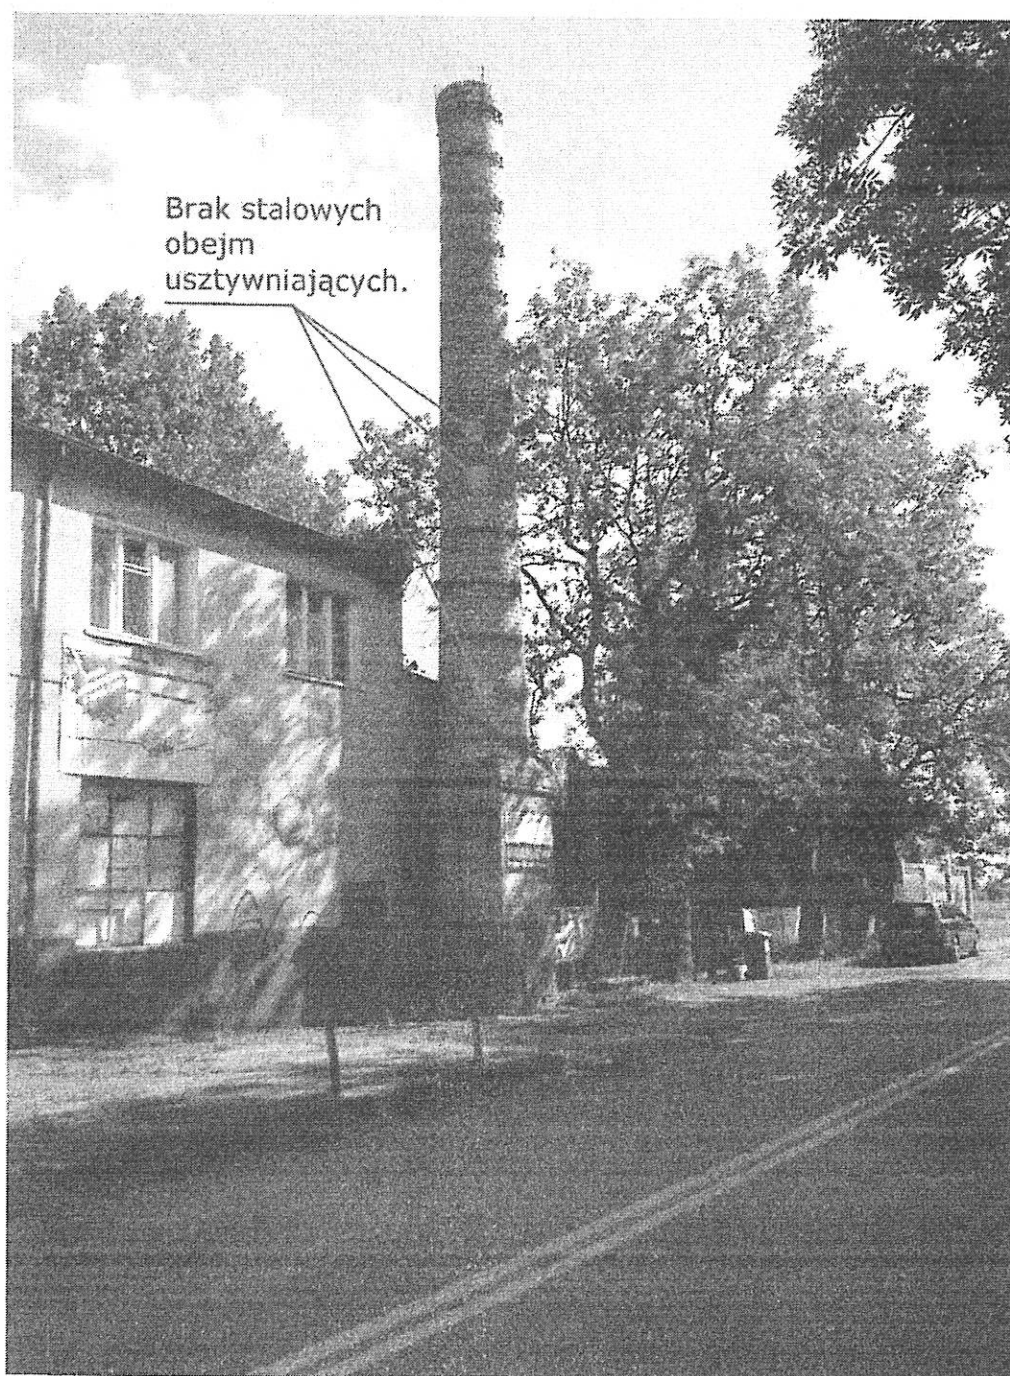
Stalowe obejmy obwodowo opasają ściany komina co ok. 100 cm. Łączone są na połączenia śrubowe. Brakuje 3 sztuk, co wpływa na nieregularne stężenie komina na wysokości oraz sugeruje korozję połączeń śrubowych jak i samych obejm. Ich stan oceniamy jako niedostateczny.

Fot. 9. Stalowe obejmy usztywniające komin.

Obecne obejmy stalowe są w złym stanie technicznym a ponadto są wybrakowane. Ze względu na korozję elementów łączeniowych (połączenie śrubowe) 3 obejmy zostały zerwane, powodując tym samym nieregularne stężenie ścian komina.
