EKSPERTYZA TECHNICZNA

OCENA STANU TECHNICZNEGO ISTNIEJĄCEGO STROPU NAD PIWNICĄ WRAZ Z OKREŚLENIEM SPOSOBU WZMOCNIENIA LUB NAPRAWY STROPU

OBIEKT:	<i>Budynek użyteczności publicznej - ośrodek zdrowia</i>
LOKALIZACJA:	<i>Rybina 63, Gmina Stegna Numer ewidencyjny działki / działek: 223/7 Jednostka ewidencyjna: Stegna - 221004_2 Obręb ewidencyjny: Rybina - 0013</i>
ZLECENIODAWCA:	<i>Gmina Stegna ul. Gdańska 34, 82-103 Stegna</i>
KAT. OBIEKTU:	<i>XI</i>

Marzec 2017

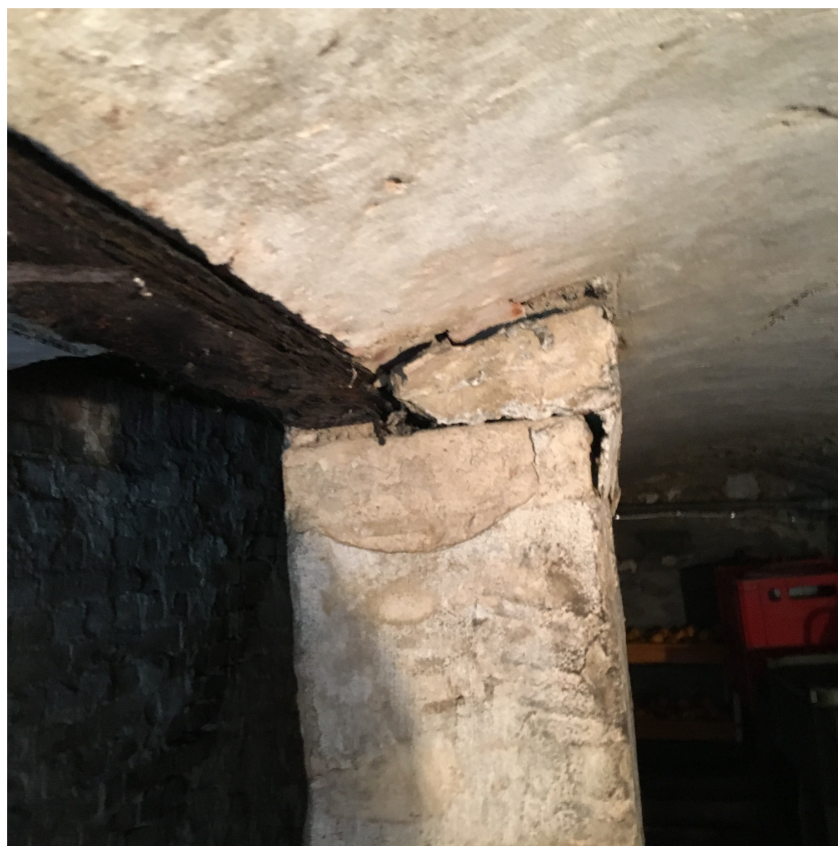
- a) Fot. 1 - Filar - odspojenie przy sklepieniu, odchylenie od pionu
- b) Fot. 2 - Ubytki w murze przy sklepieniu łukowym (strefa wejściowa)
- c) Fot 3. i 4. - Ubytki w sklepieniu łukowym (strefa wejściowa)

- a) mimośrodowe obciążenie filara
- b) błędy wykonawcze, starzenie się elementów murowych
- c) błędy wykonawcze, starzenie się elementów murowych

Fot. 1 - Filar - odspojenie przy sklepieniu, odchylenie od pionu

- **naprawę filara** (fot. 1) poprzez obmurowanie w jedną cegłę (z zbrojeniem) z poszerzeniem stopy fundamentowej, uzupełnienie ubytków przy sklepieniu łukowym oraz **wzmocnienie belki** stalowej (fot. 5) - według rysunku nr 1.

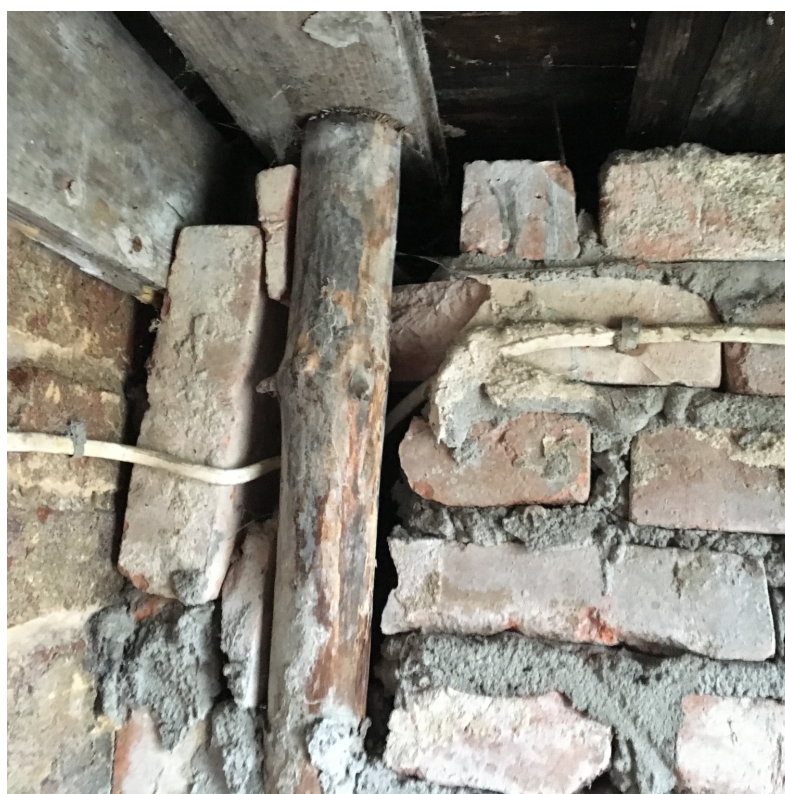
Fot. 2 - Ubytki w murze przy sklepieniu łukowym (strefa wejściowa)

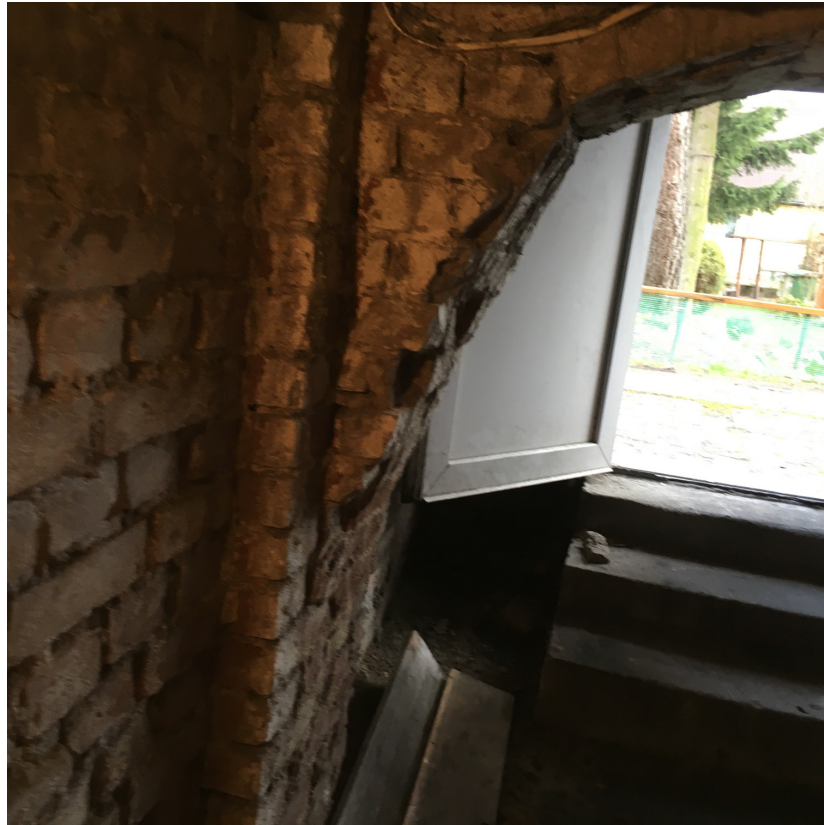
Fot 3. - Ubytki w sklepieniu łukowym (strefa wejściowa)

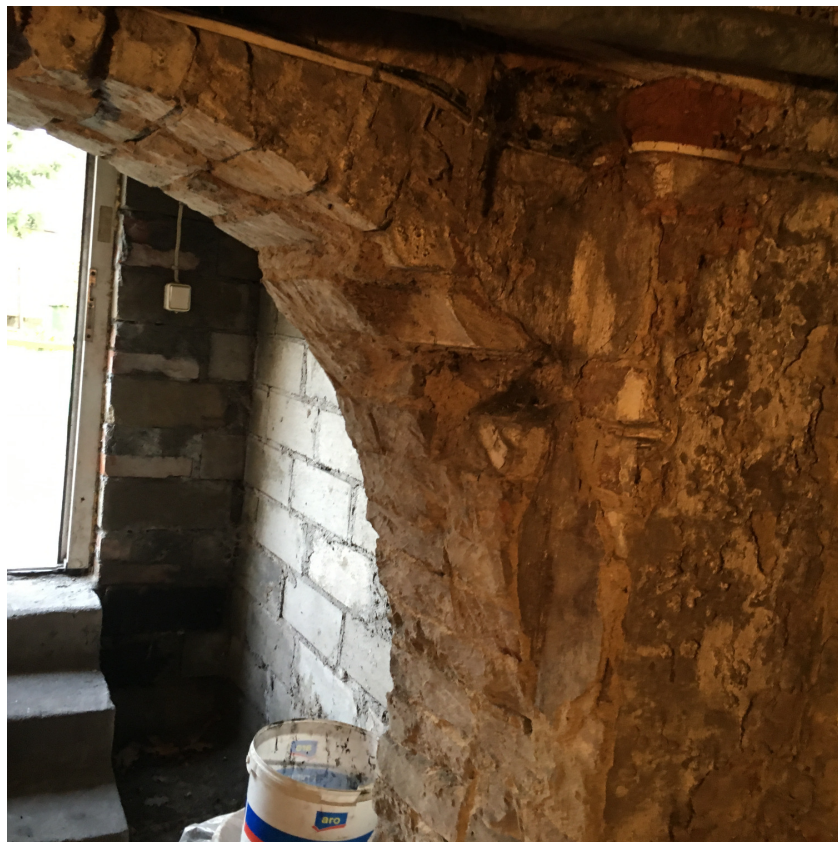
Fot 4. - Ubytki w sklepieniu łukowym (strefa wejściowa)

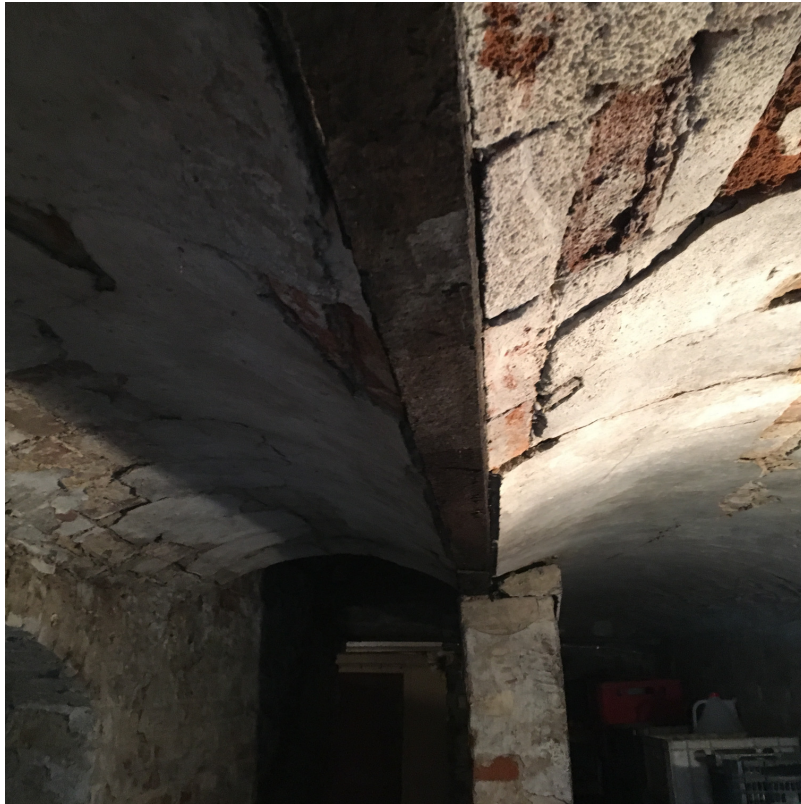
- 4.3.1.** Belka przedstawiona na Fot. 5 posiada skorodowaną stopkę oraz środnik. Ponadto belka jest skręcana.
- 4.3.2.** Belka przedstawiona na Fot. 6 posiada skorodowaną stopkę.
- 4.3.3.** Pozostałe belki są w zadowalającym stanie technicznym, ogniska nieznacznej korozji widać na stopce od spodu (Fot. 12-14).

Przyczynami uszkodzeń belek stalowych są błędy wykonawcze - brak wystarczającej konserwacji belek przed korozją oraz obecność agresywnych związków lotnych w trakcie eksploatacji obiektu (z relacji użytkowników).

Fot. 5 - Skorodowana belka

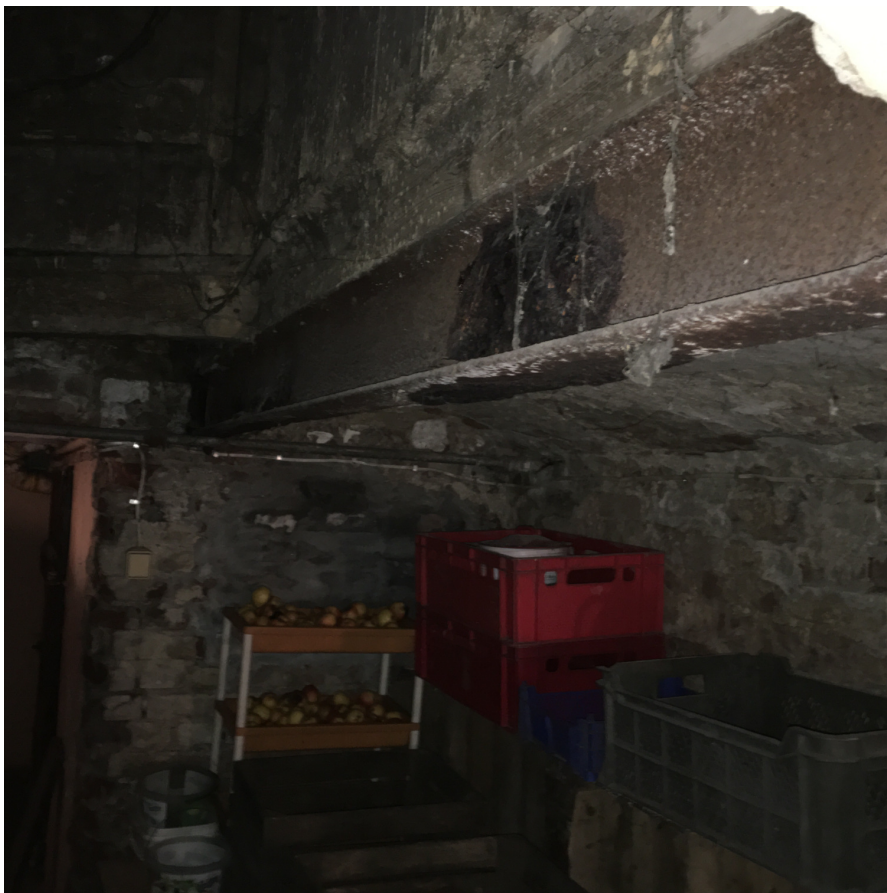
Fot. 6. - Skorodowana stopka belki

- wykonać **wzmocnienie belki** (fot. 6) poprzez oczyszczenie stopki od spodu i dospawanie płaskownika 80x5, spoina 3 mm, spawanie pachwinowe. Płaskownik obsadzić w bruździe ściennej na głębokość min. 15 cm. Wykonać zabezpieczenie elementów stalowych- według opisu w na rysunku.

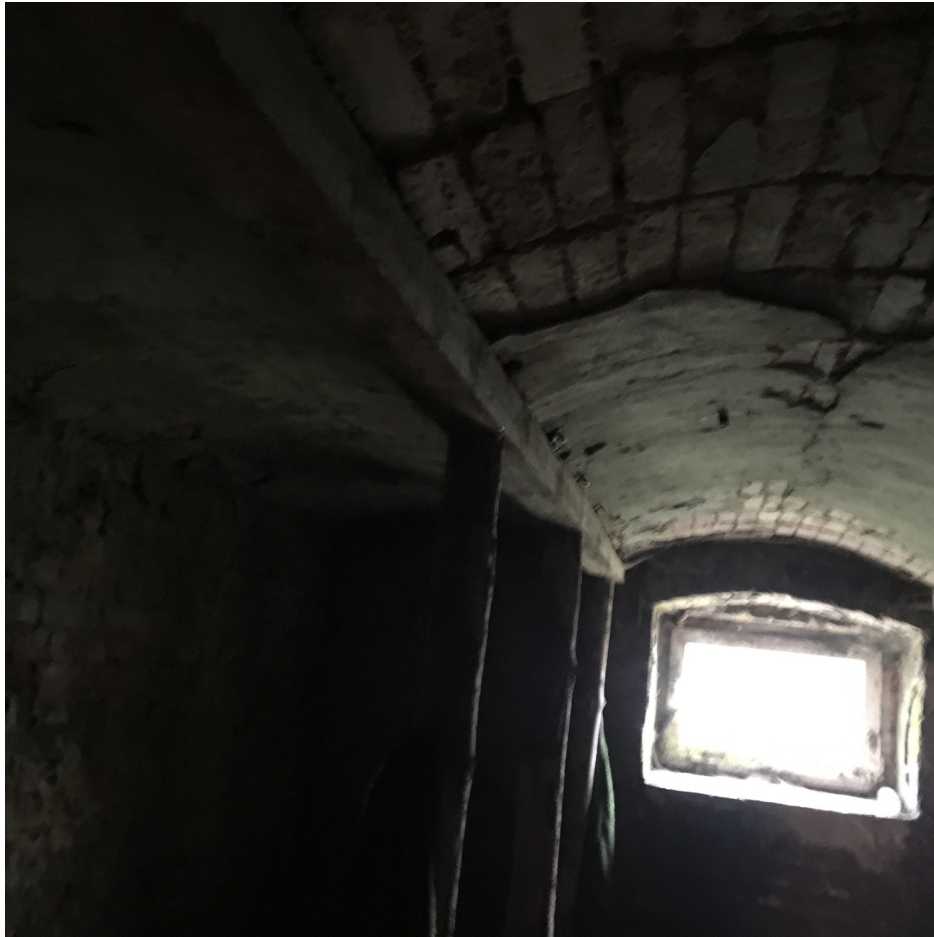
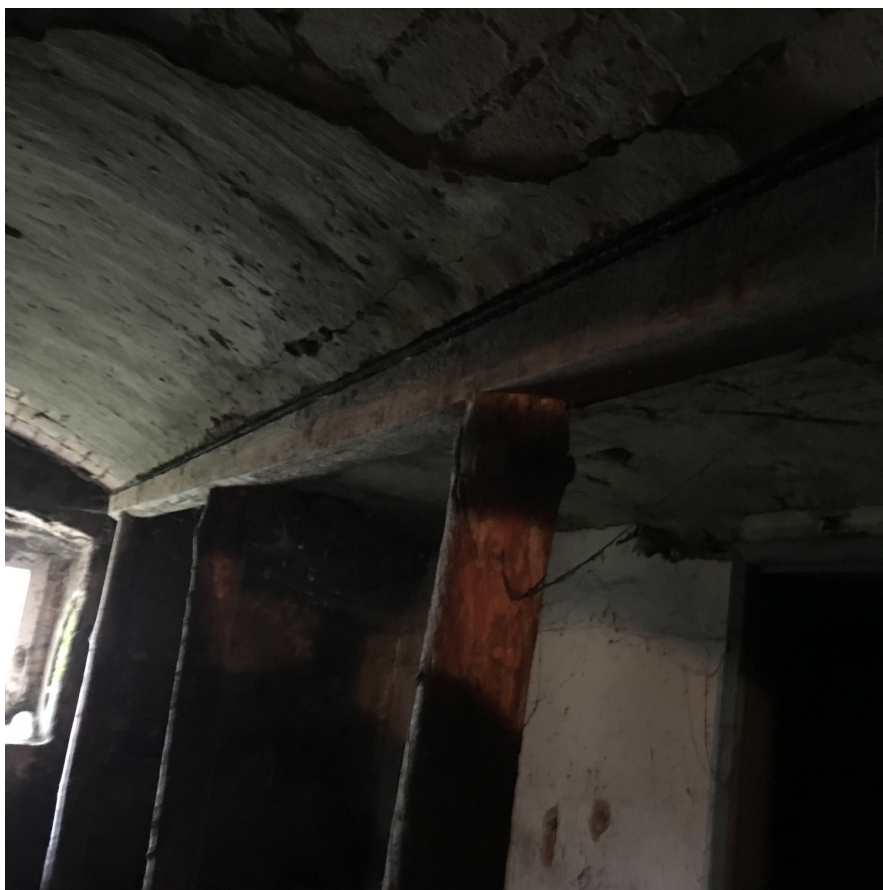
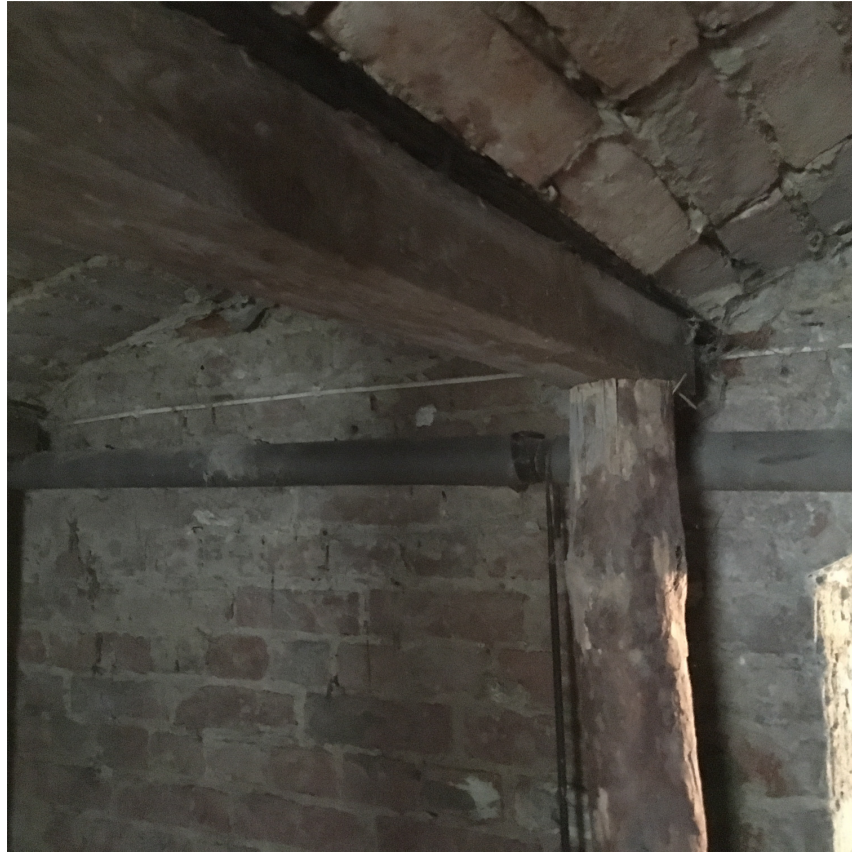
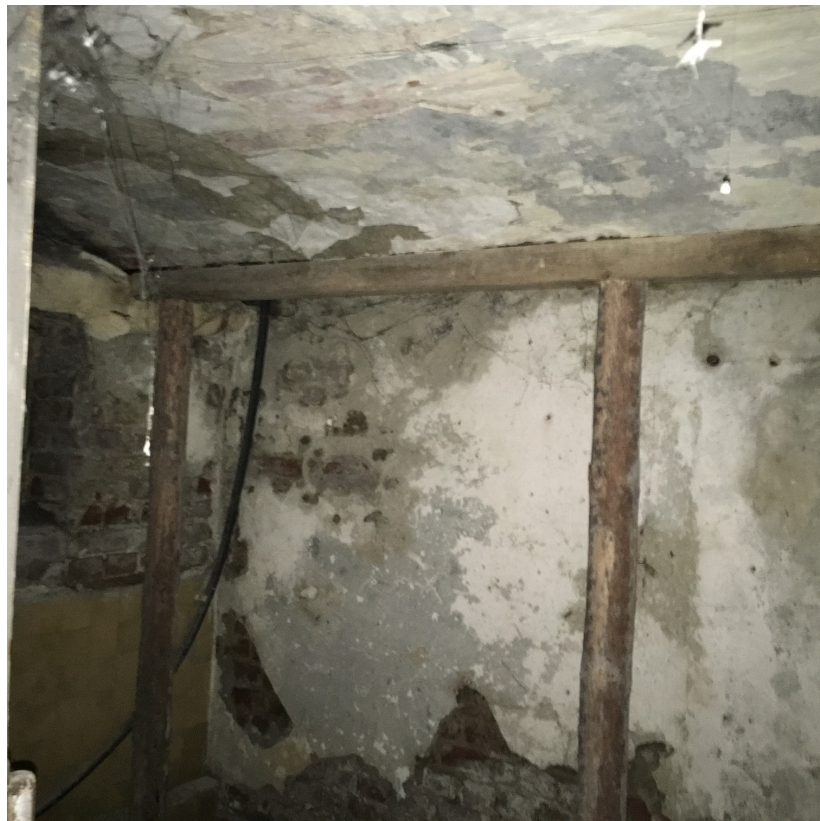
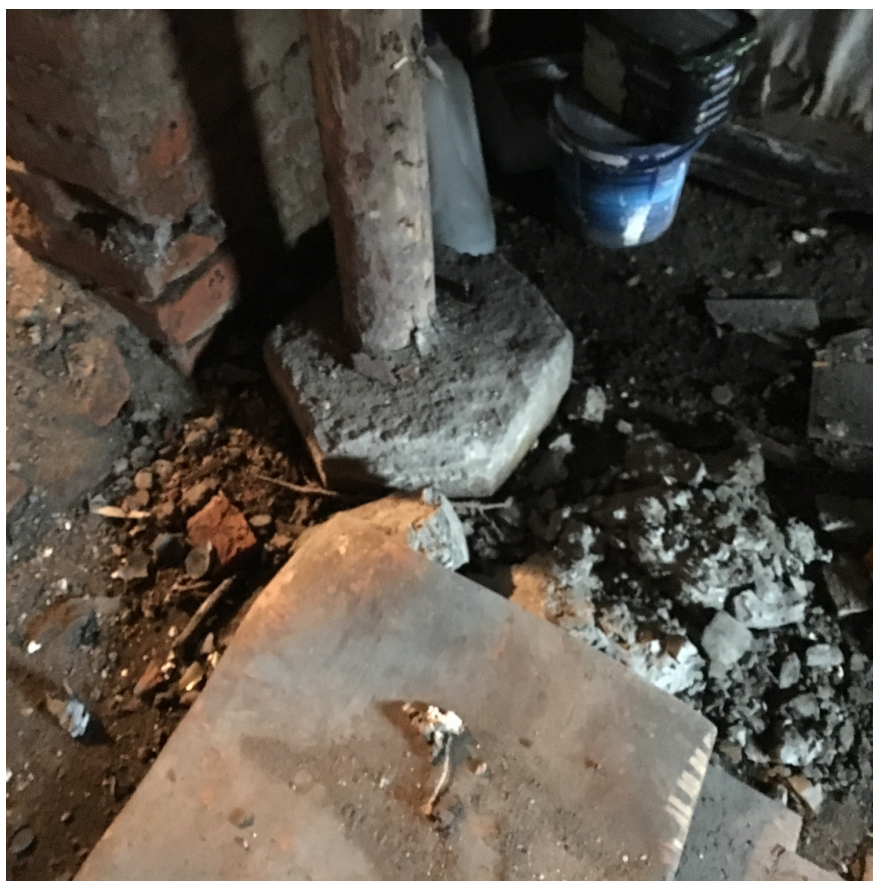
Stwierdzono występowanie podparcia skorodowanych belek stalowych wykonane w następujący sposób (Fot. 7-11):

- pod belką stalową umieszczono drewniany krawędziak o wymiarach 10x8 cm,
- krawędziaki podparto słupami drewnianymi, okorowanymi w rozstawie ok. 1,5 m,
- krawędziaki posadowiono na stopach fundamentowych prefabrykowanych sześciokątnych (tzw. "trylinka") na podłożu gruntowym/posadzce.

Stan techniczny podparcia z elementów drewnianych określa się jako średni - elementy nie są zaimpregnowane, ani oddzielone przekładką izolacyjną od elementów stalowych, betonowych, murowych. Ponadto analiza statyczna wykazała przekroczenie stanu granicznego nośności belki o przekroju 10x8cm.

Fot. 7 - Podparcie belek o konstrukcji drewnianej

Analiza statyczna wykazała, że belka drewniana o przekroju 10x8 cm podpierająca skorodowane belki stropowe w obecnym układzie statycznym i układzie obciążeń nie spełnia warunków stanu granicznego nośności. **Należy wykonać zmianę układu statycznego poprzez wykonanie dodatkowego podparcia - mieczy (według rys. nr 1) oraz zabezpieczenie konstrukcji drewnianej impregnatem nie zawierającym soli do stopnia NRO (nie rozprzestrzeniającego ognia). Przed impregnacją okorować słupy.**

b) Docelowo należy wykonać podparcie o konstrukcji stalowej zabezpieczonej farbami pęczniającymi do R60 lub po pozytywnej ocenie stanu technicznego istniejącej konstrukcji wsporczej zabezpieczyć ją natryskiem do R60. Ponadto

należy wykonać przekładkę izolacyjną pomiędzy stopą betonową, a słupem drewnianym.

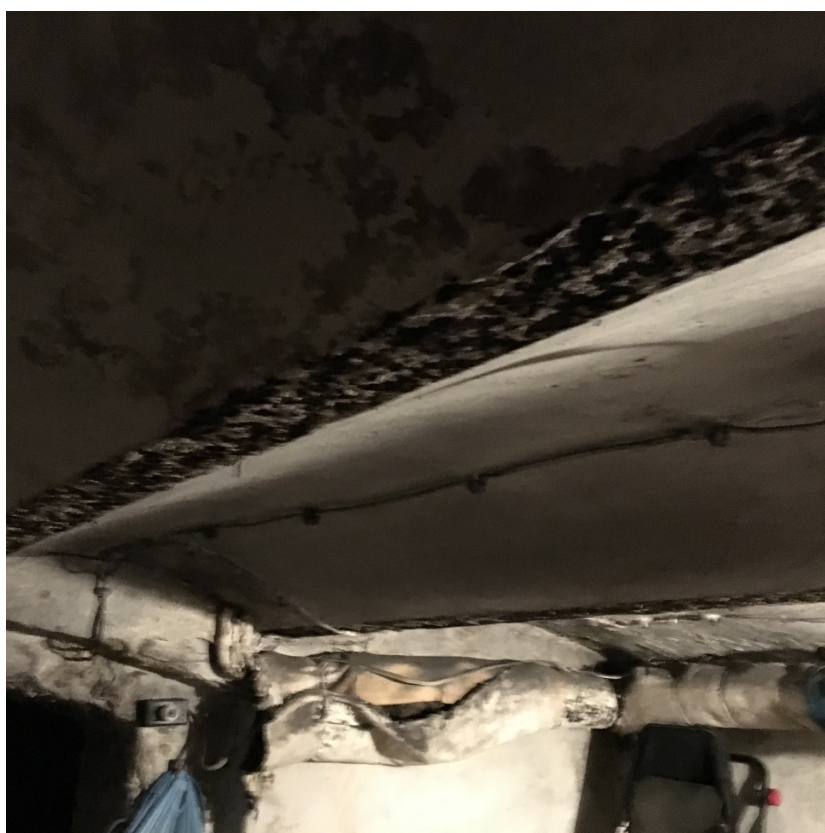
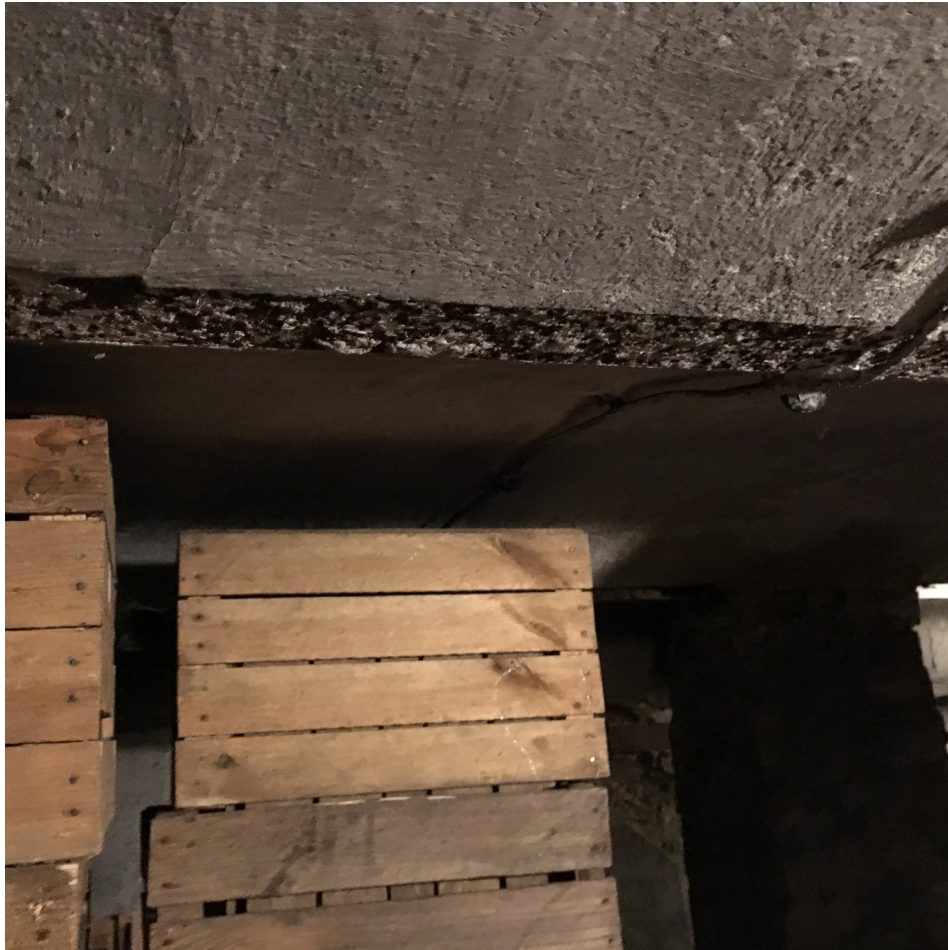
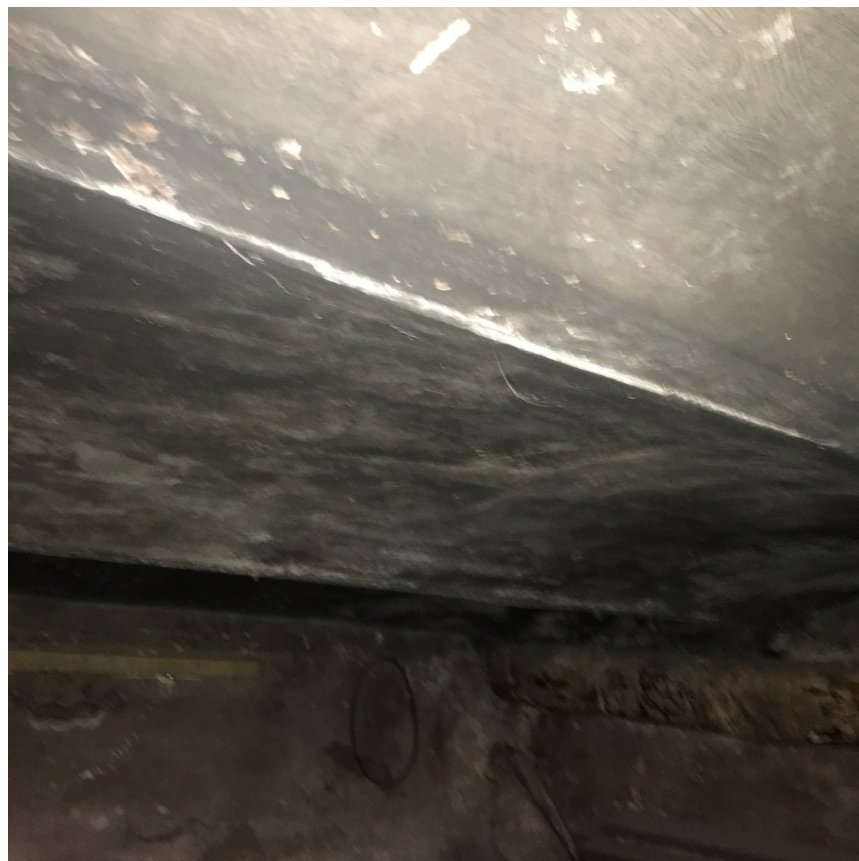
Fot. 12 - Korozja belek od spodu

W czasie **kontroli rocznych** obiektu należy szczególną uwagę zwracać na **stan belek stropowych (korozja stopek od spodu)**.

- Oczyszczenie belek mechanicznie,
- Odtłuszczenie powierzchni rozpuszczalnikami,
- Nałożenie farby podkładowej, antykorozyjnej (dwuskładnikowa farba epoksydowa, utwardzana poliamidami, powłoka podkładowa o grubości powłoki według zaleceń producenta),
- Nałożenie farby pęczniejącej zabezpieczających R60 (grubość powłoki i sposób nakładania według wytycznych producenta).
