PROJEKT ARCHITEKTONICZNO-BUDOWLANY

**REMONT I CZĘŚCIOWA ROZBIÓRKA KOMINA
ZLOKALIZOWANEGO PRZY BUDYNKU W
MIEJSCOWOŚCI ŻUŁAWKI 72, NA TERENIE
DZIAŁEK NUMER 238/1 I 238/2**

EKSPERTYZA TECHNICZNA

dotycząca stanu technicznego komina przy budynku dawnej mleczarni, położonego w miejscowości Żuławki nr 72 usadowionego na działkach nr 238/1 i 238/2

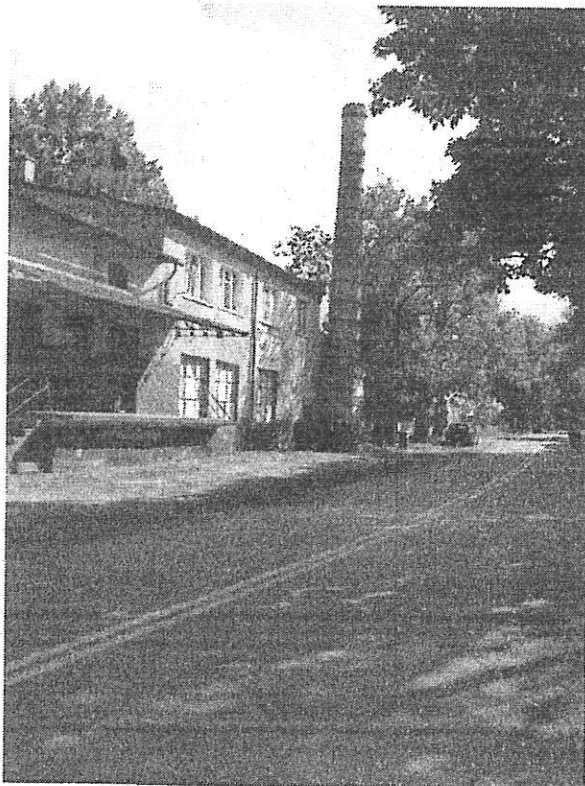
Fot. 2. Widok komina i otoczenia.

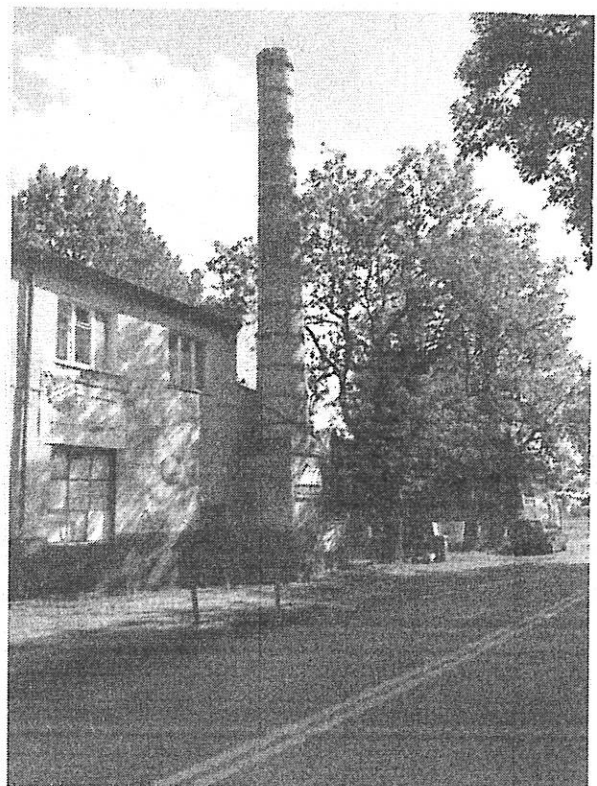
Komin jak i sąsiednia zabudowa są opuszczone i nie są użytkowane. Ich obecny stan dyskwalifikuje jakąkolwiek funkcję użytkową zgodną z obowiązującymi przepisami.

Fot. 3. Komin przy dawnej mleczarni.
