*Sekcja mapy zasadniczej 6.219.28.09.3.1 : 6.219.28.09.3.3  
Układ współrzędnych 2000  
Poziom odniesienia Kronsztaedt 60  
Stan aktualny na dzień 07.02.2019*

A-B-C-D-E-F-G-H-I-J-K-A      ZAKRES OPRACOWANIA

1. Projektowana hala sportowa
2. Teren utwardzony - kaskada betonowa
3. Mieszce postojowe 2,5x5,0 m
4. Mieszce postojowe dla niepełnospr. 3,6x5,0 m
5. Iskniętae bokiśo sportowe - remont
6. Isknięty budulek szklony
7. Isknięty teren utwardzony
8. Isknięty teren zielony

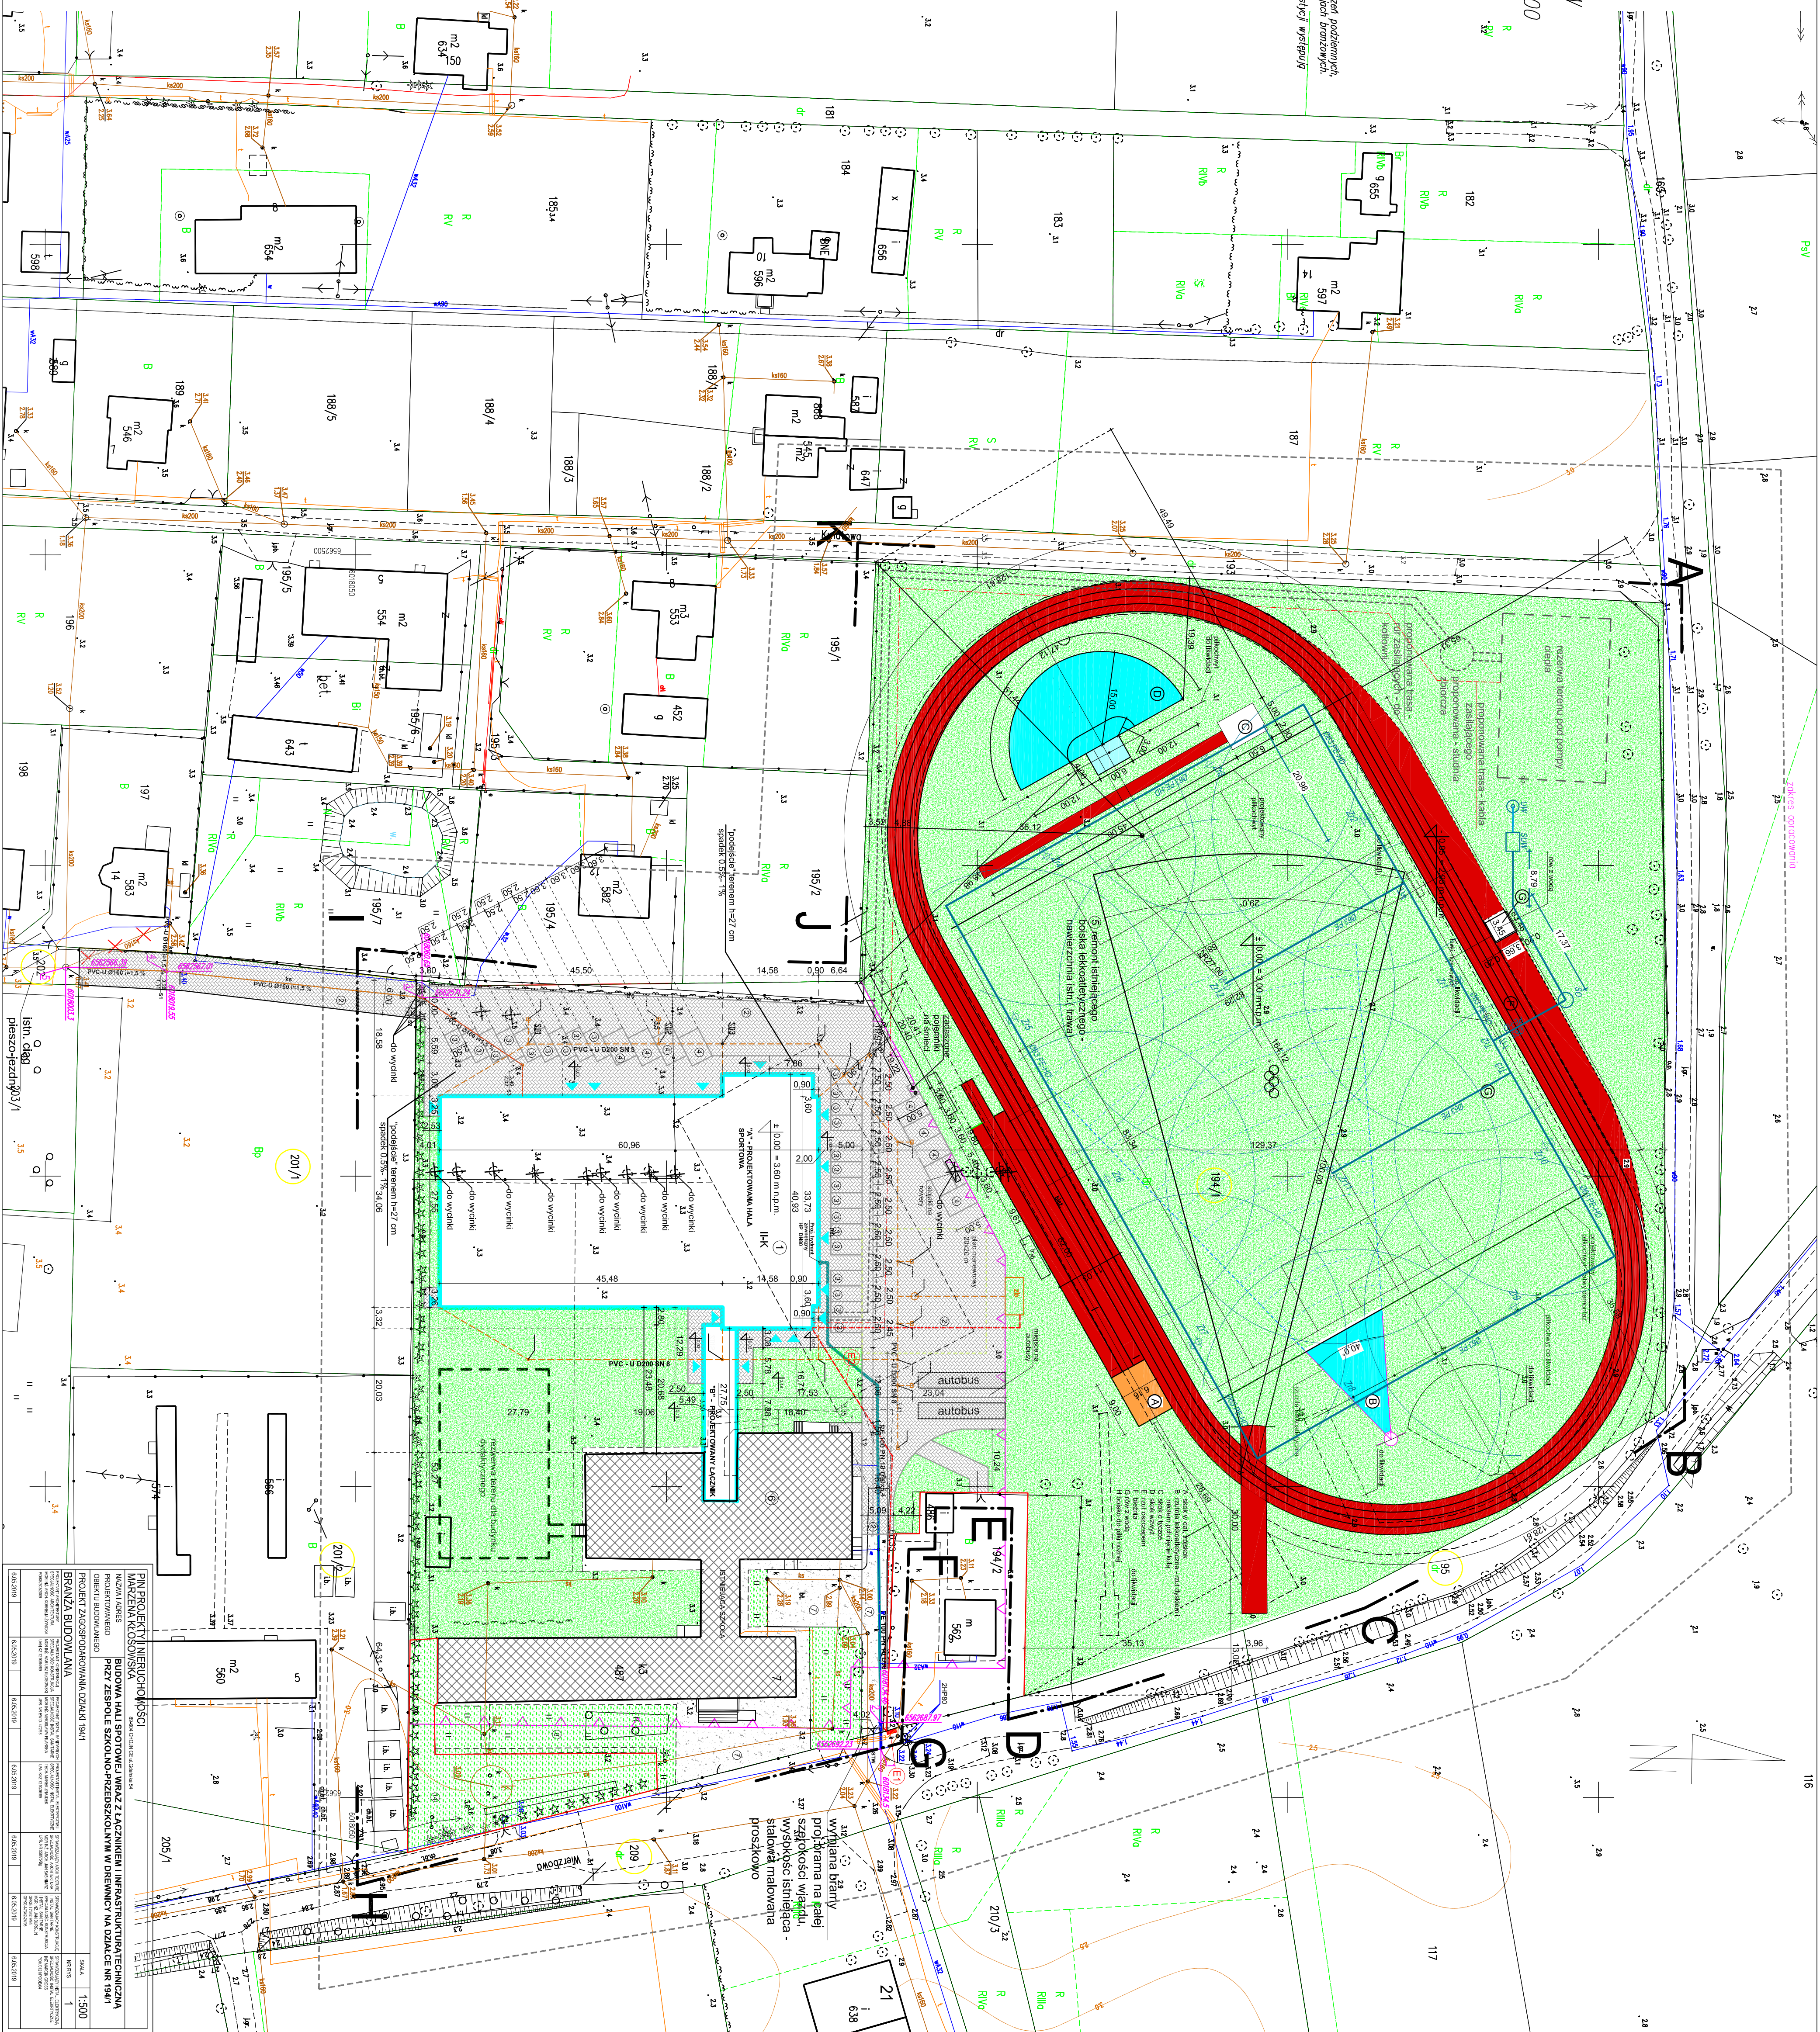
**(E1)** PROJ. ZŁĄCZE POMIAROWE - ZKP  
**(E2)** PROJ. WEWNĘTRZNA LINIA ZASILAJĄCA - WLZ. YAKXS 4x50mm<sup>2</sup> - dł. 96m  
**(E3)** ZASILANIE POMPY YAKXS 3x2,5mm<sup>2</sup>

<b>W1</b>	Poprawkowa przyłącza wodociągowa niedociąg PE D80x4 S SR 17 PN10 niedociąg PE D80x4 S SR 17 PN10
	 	<b>STW</b>	Poprawkowa studnia wodociągowa

<b>HP</b>	Poprawkowa tyflant zewnętrzny DN80
	 	<b>K.S</b>	Poprawkowa zewnętrzna instalacja kanalizacyjna sanitarnego DT60, SR 8
	 	<b>K.S</b>	Poprawkowa przyłącza instalacji sanitarnego DT60, SR 8
	 	<b>K.S</b>	Odcinek kanalizacji sanitarnego do kłwików

<b>28</b>	Poprawkowa zabudowa na wody opadowe o wymiarach 15 m3
